Následky neodborne vykonanej práce v elektrotechnike

mjr. Ing. Martin CIBRÍN, Kriminalistický a expertízny ústav PZ,
MV SR Bratislava

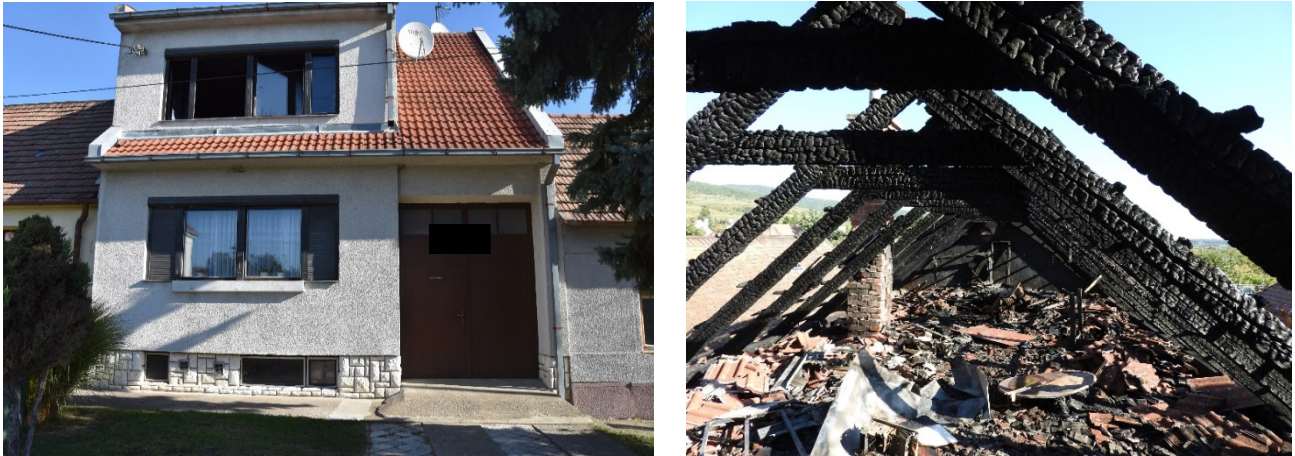
Obr. 1 – pohľad na požiarom poškodený rodinný dom.

Obhliadkou požiarom poškodeného rodinného domu bolo zistené, že požiarom došlo k vyhoreniu strechy rodinného domu. Na základe charakteristických kriminalisticko-relevantných znakov opierajúcich sa hlavne o stupeň a tvar zisteného vyhorenia jednotlivých strešných konštrukčných častí a vzhľadom na priebeh a smer šírenia sa požiaru je možné konštatovať, že kriminalistické ohnisko požiaru (miesto, kde požiar v skutočnosti vznikol) sa nachádzalo v priestore napravo od dverí vedúcich z povaly. Uvedené znalecké konštatovanie je možné podložiť takto:

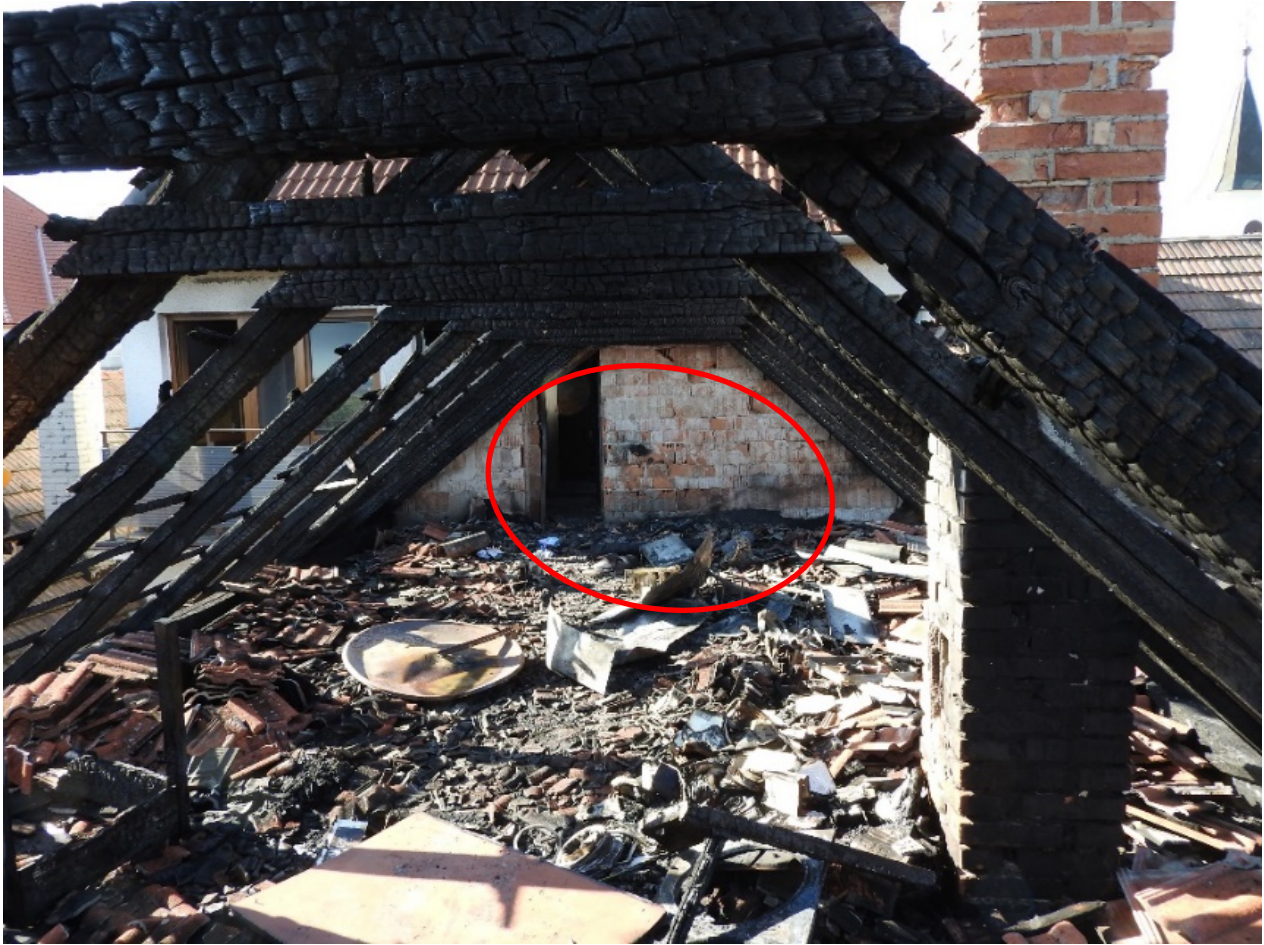
- strešné hrady a strešné laty boli silne vyhorené a na niektorých miestach v blízkosti dverí bola väčšina strešných lát vyhorená (ostali len spodné časti dverí). Poškodenie strešnej hrady bolo v blízkosti dverí na povale výraznejšie,
- termické poškodenie povaly (strešných lát a strešných hrád) sa so zväčšujúcou vzdialenosťou od dverí znižovalo,
- stena pri dverách bola silne vyžihaná, cca do výšky 30 cm nad zemou sa ešte nachádzala omietka,
- charakteristický lievikovitý, resp. „V“ tvar vyhorenia smerom hore a do strán,

Obr. 2 – pohľad na kriminalistické ohnisko požiaru.

Vyhodnotením všetkých skutočností zistených pri obhliadke miesta činu a vyhodnotením predloženej stopy môžeme konštatovať, že ku vzniku daného požiaru došlo s najväčšou pravdepodobnosťou v dôsledku technickej poruchy na prírodných vodičoch osvetlenia povaly rodinného domu a to pôsobením zvýšeného elektrického prechodového odporu vodiča, ktorého výsledkom bolo vznietenie izolácie vodičov a následného rozšírenia požiaru do celého priestoru povaly rodinného domu.

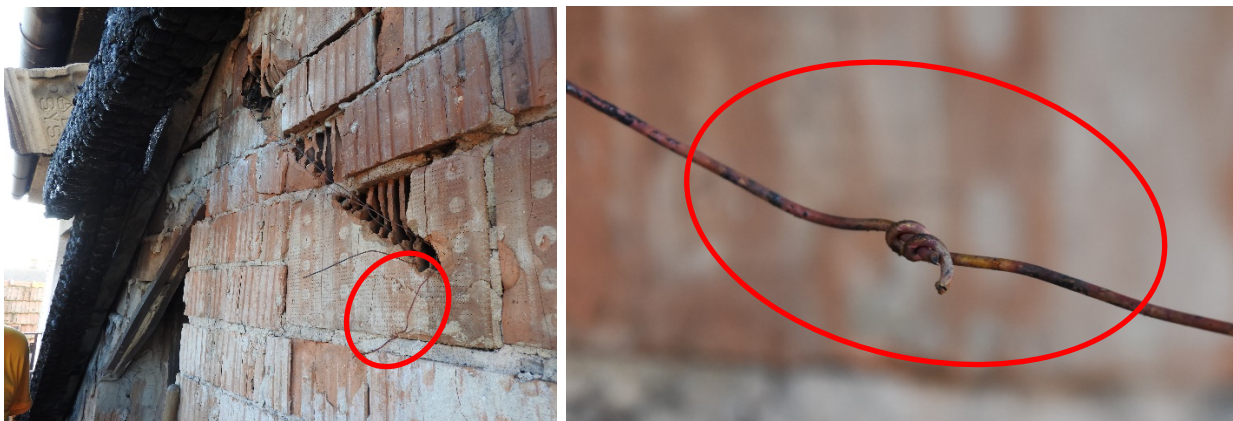
Obr. 3-4 – pohľad na realizované pripojenie nového osvetlenia k pôvodnej elektrickej inštalácii.

Jednou z najčastejších technických príčin vzniku požiaru je v praxi zvýšený prechodový odpor spôsobený najmä krútenými spojmami (najmä Cu + Al) a nedôsledným upevnením pod skrutku!

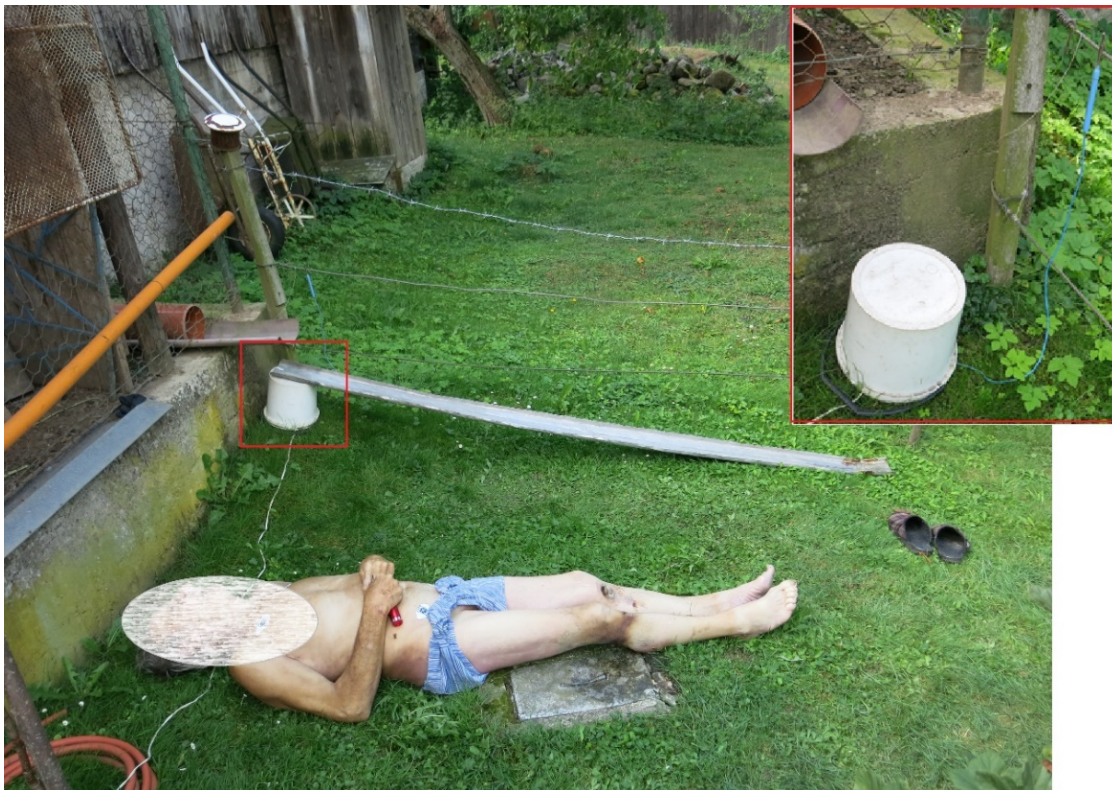
Obr. 5 – Nebohý v blízkosti „el. ohradníka“ a el. zásuvky umiestnenej pod plastovým vedrom

Predlžovací kábel bol ukončený zásuvkou. Do ľavej dutinky zásuvky predlžovacieho kábla pri plote bol zapojený el. vodič, ktorý bol krokosvorkou pripnutý na stredný drôt oplotenia. Spodný drôt a horný ostnatý drôt oplotenia boli navzájom prepojené ďalším vodičom, pričom tento vodič bol prerušený – prepálený.

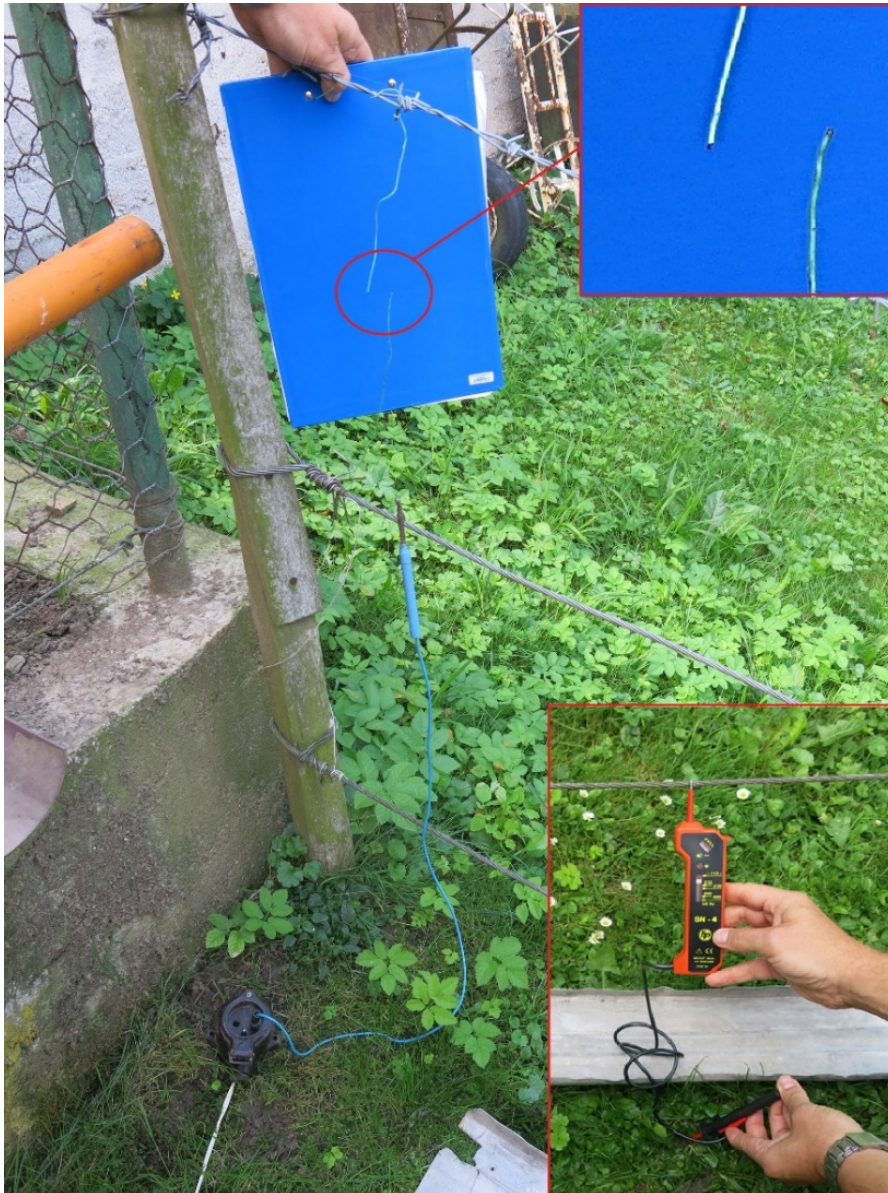
Obr. 6 – Pripojenie el. vodiča do zásuvky predlžovacieho kábla k oploteniu záhrady rodinného domu spolu so skúškou fázového napätia voči zemi

- Bezprostrednou príčinou šetreného úrazu elektrickým prúdom bol tzv. dvojpólový dotyk tela poškodeného s oplatením, na ktorom bolo v tom čase prítomné nebezpečné dotykové napätie (fázové napätie napájacej siete ~230V, 50Hz).
- V tomto prípade poškodený úmyselne pripojil sieťové napätie na oplatenie záhrady, čím porušil všetky bezpečnostné predpisy a normy.

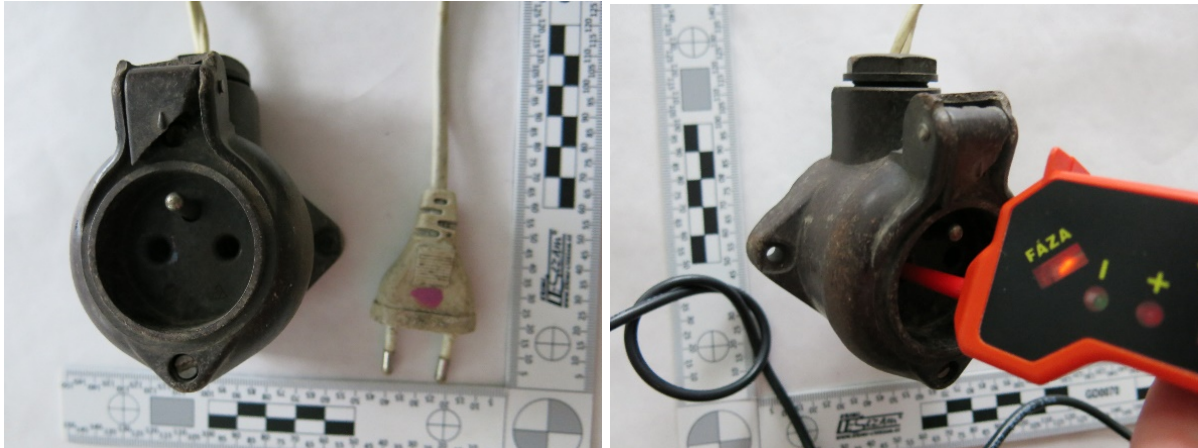
Na vidlici predlžovacieho kábla je farebné označenie, pričom ak je táto vidlica zasunutá do zásuvky tak, že farebné označenie je na hornej strane, tak na konci predlžovacieho kábla v zásuvke bude fáza vľavo – správne. V zmysle platných elektrotechnických noriem je použitie dvojvodičového kábla s jednoduchou izoláciou ako predlžovacieho kábla neprípustné.

V zásuvke bol ochranný kolík prepojený s pravou dutinkou zásuvky, pričom ak by vidlica predlžovacieho kábla bola zapojená do zásuvky opačne (farebné označenie zo spodnej strany) tak, by na ochranný kolík bolo privedené nebezpečné fázové napätie 230 V~.

Obr. 7-8 – pohľad na predlžovací kábel a zapojenie zásuvky

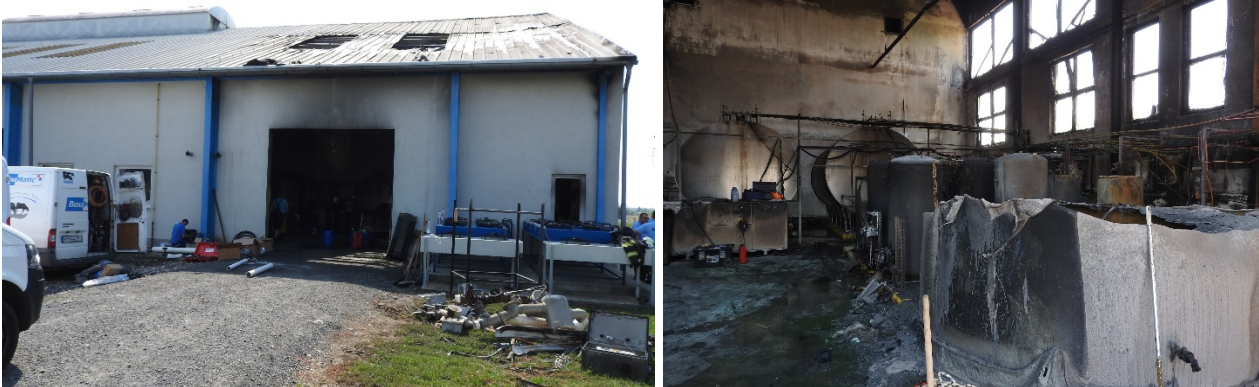
Obr. 9-10 – pohľad na požiarom poškodenú strojovňu

Účinkami požiaru došlo k úplnému rovnomernému vyhoreniu vnútorného priestoru strojovne a k vyžihaniu plechovej strechy nad strojovňou

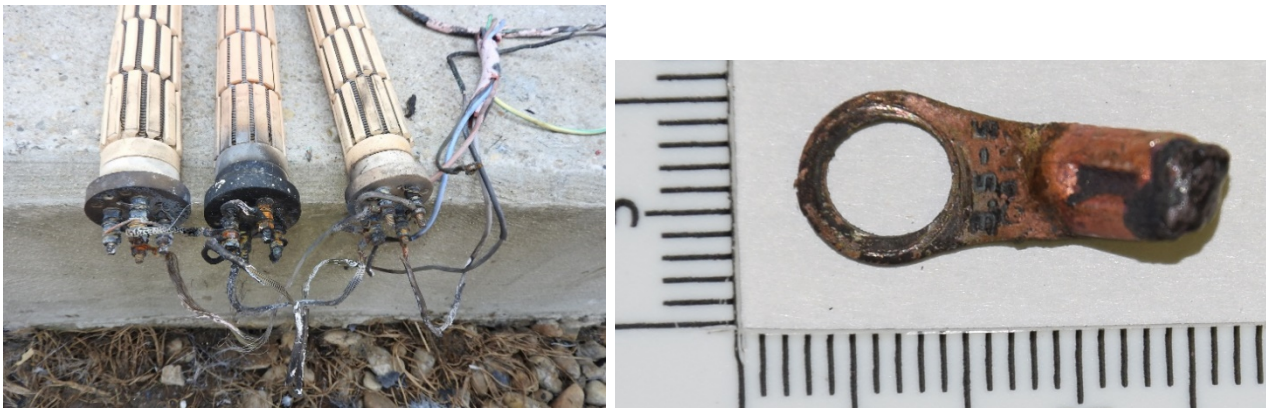
Pri bližšom skúmaní bolo zistené, že na jednom káblovom oku pripevnenom ku svorke elektrickej špirály slúžiaceho ako prívod napätia je prívodný vodič odtavený – táto časť bola podrobená aj laboratórnemu skúmaniu.

Vizuálne boli pozorované poškodenia na vodiči hlavného napájania na prívodnej svorke a to v oblasti tesne za káblovým okom v podobe prítomnosti kovových nátavov na tomto elektrickom vodiči.

Obr. 11 - pohľad na elektrické špirály Obr.12- pohľad na káblové oko

Káblové oko bolo demontované z prívodnej svorky, vyčistené a následne podrobené mikroskopickému skúmaniu pomocou metalografického mikroskopu Zeiss Axiovert 40 MAT pri zväčšení 25x.

Na základe výsledkov skúmania je možné konštatovať, že medený elektrický vodič nevykazoval jednoznačné znaky po pôsobení primárneho elektrického skratu. Nátavy, ktoré sa na tomto vodiči nachádzali boli s prítomnosťou vzduchových bublín, pričom tieto boli bez nečistôt a sadzí. Na základe uvedených skutočností zistených počas expertízneho skúmania je možné predpokladať že teplota v mieste skúmaného poškodeného elektrického vodiča zaisteného ako súčasť elektrickej špirály dosiahla teplotu tavenia tohto vodiča ešte pred vznikom požiaru. Zároveň dodávame, že počas znaleckej obhliadky miesta požiaru neboli v miestach určených ako kriminalistické ohnisko zistené iné nátavy na vodičoch.
